# MINISTERIO DE OBRAS PUBLICAS Y TRANSPORTES

*Manual de Auscultación Visual de Pavimentos de  
Costa Rica*  
*Guía para Técnicos*

## MAV-2016

# Catálogo de Deterioros para Pavimentos de Costa Rica

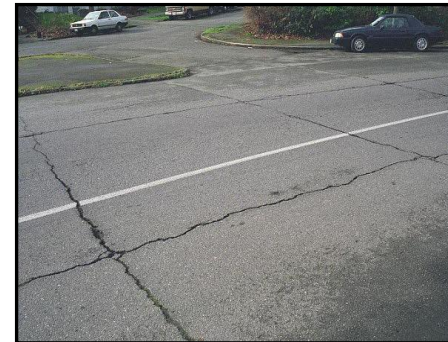
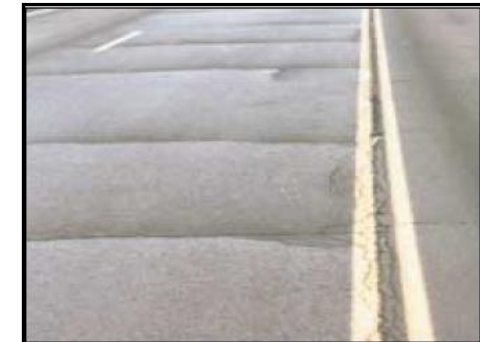
(a) Medio

(b) Alto

Figura 2.9 Imágenes de los niveles de severidad asociados al Agrietamiento por Reflejo de Juntas

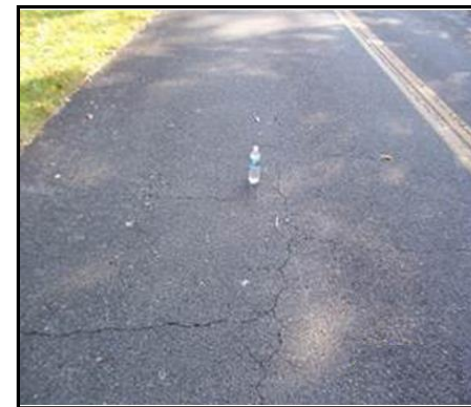
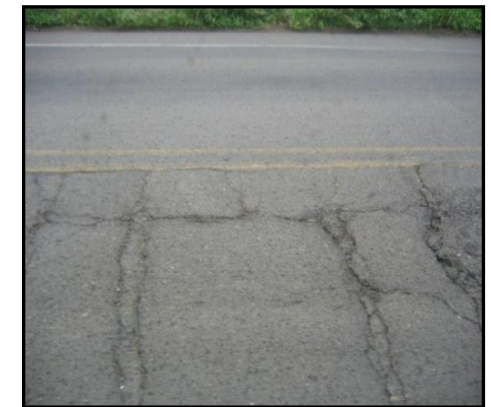
(a) Bajo

(b) Alto

Figura 2.11 Imágenes de los niveles de severidad asociados a las Grietas en Bloque

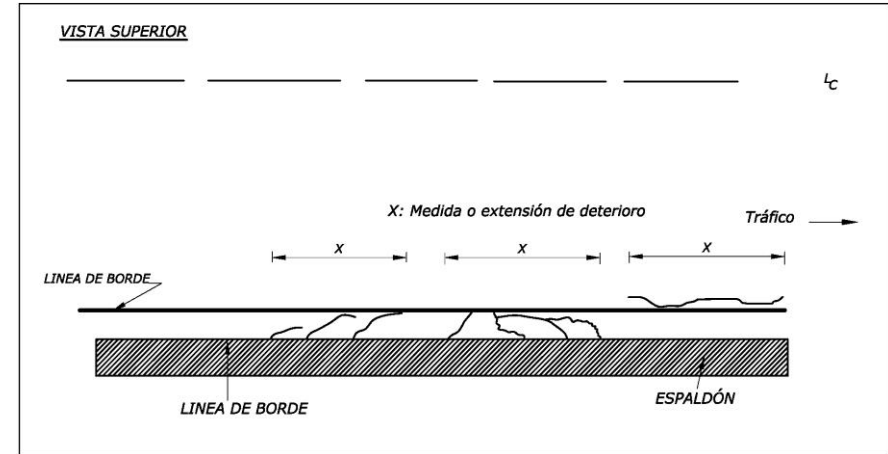
Figura 2.12 Esquema Grietas de Borde– Pavimento Flexible

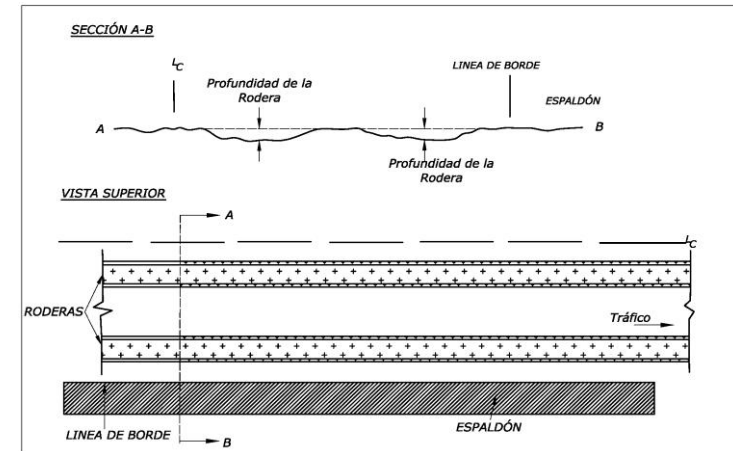
Figura 2.16 Esquema Roderas/Ahuellamiento– Pavimento

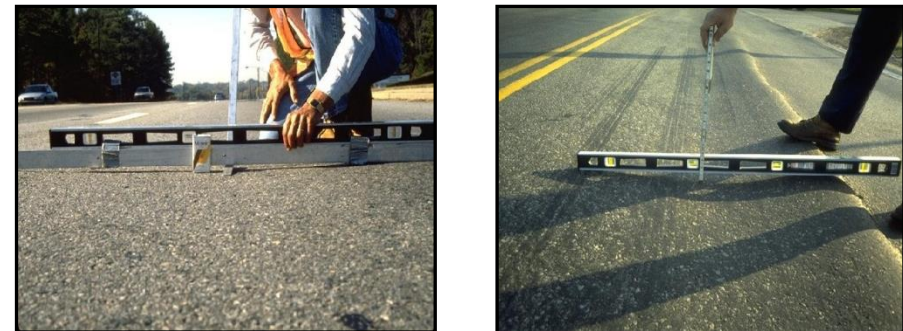
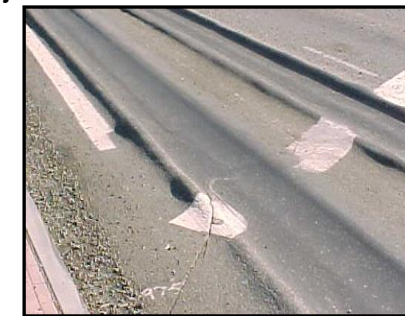
(a) Bajo

(b) Medio

(c) Alto

Figura 2.17 Imágenes de los niveles de severidad asociados a las Roderas

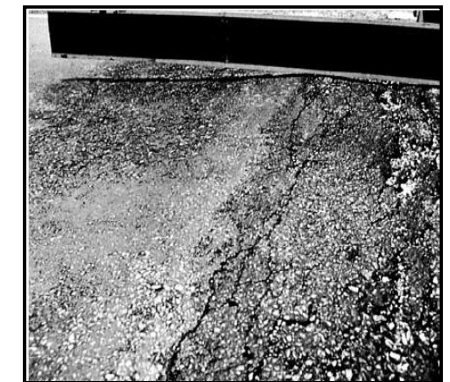
(a) Bajo

(b) Alto

Figura 2.19 Imágenes de los niveles de severidad asociados a Abultamientos y Hundimientos

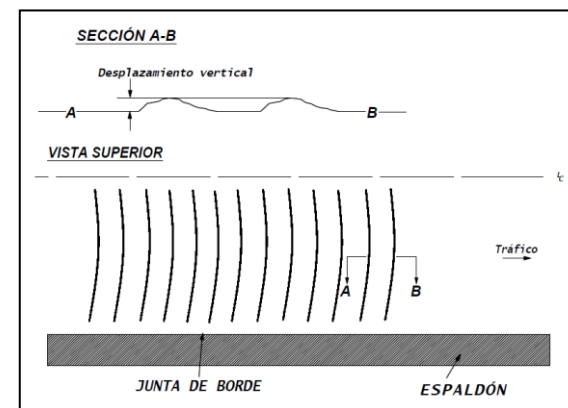
Figura 2.20 Esquema Corrugación– Pavimento Flexible

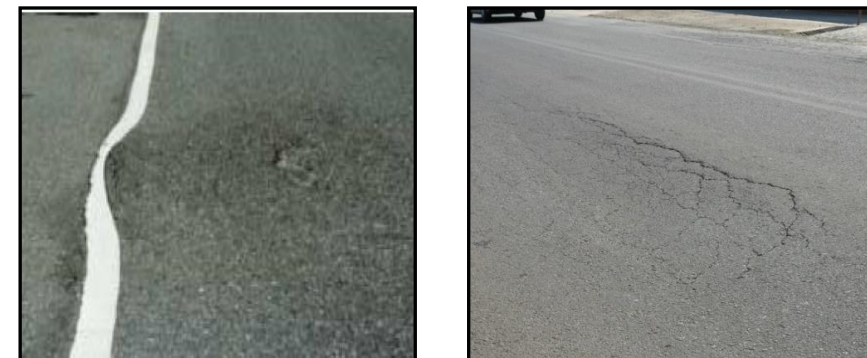
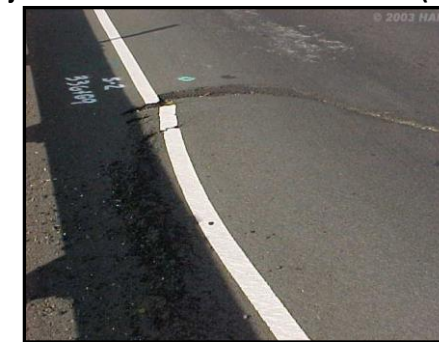
(a) Bajo

(b) Medio

(c) Alto

Figura 2.23 Imágenes de los niveles de severidad asociados a Depresiones

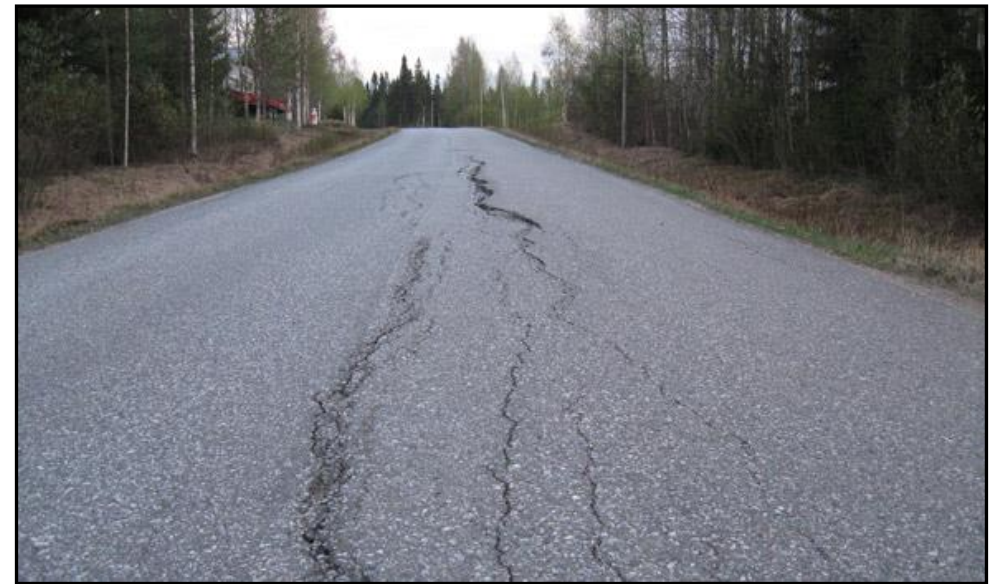
Figura 2.25 Imagen del nivel de severidad alto asociados a Hinchamiento

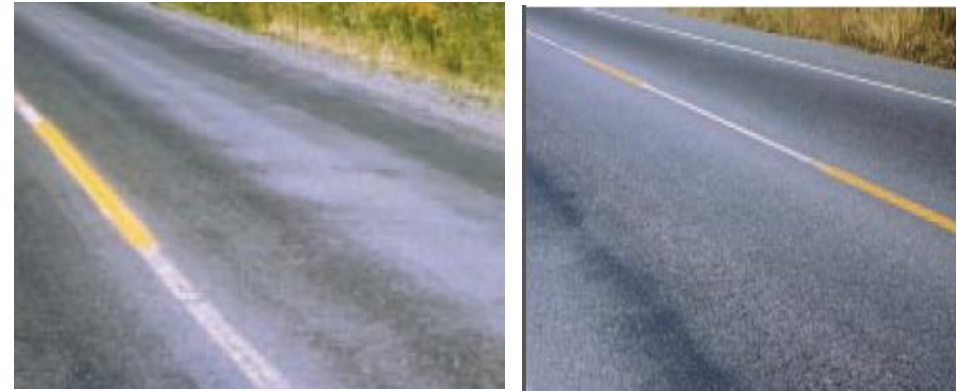
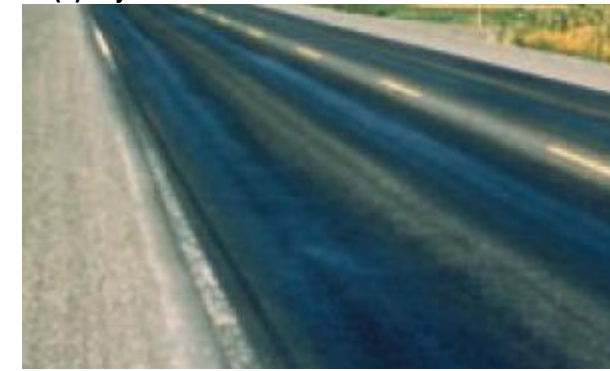
(a) Bajo

(b) Medio

(c) Alto

Figura 2.28 Imágenes de los niveles de severidad asociados a Exudación

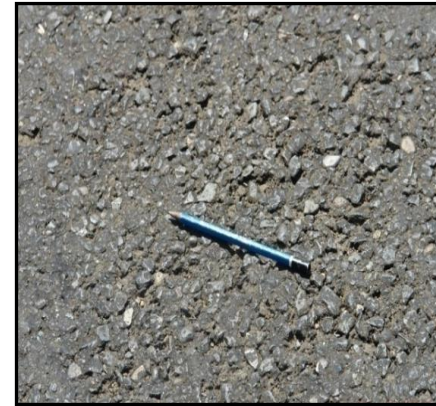
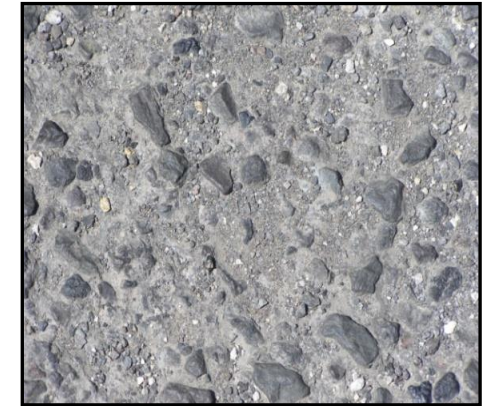
(a) Medio

(b) Alto

Figura 2.30 Imágenes de los niveles de severidad asociados a Desprendimiento de Agregados

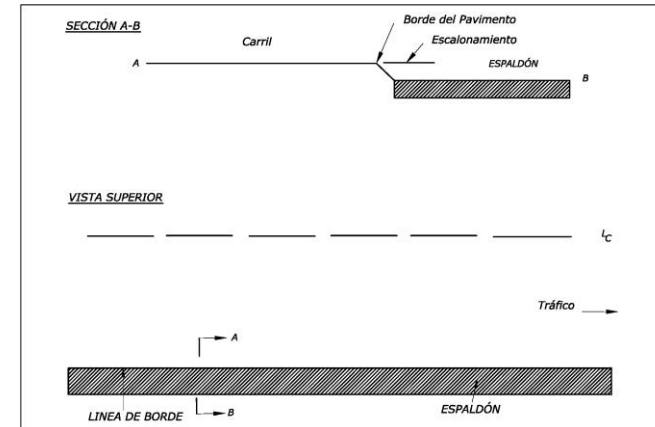
- Este daño se debe a la erosión del espaldón, el asentamiento del espaldón o al aumento de la estructura del pavimento sin ajustar el nivel del espaldón.

**Figura 2.32** Esquema Escalonamiento entre la Calzada y el Espaldón- Pavimento Flexible  
Fuente: Adaptado de Federal Highway Administration, 2003.

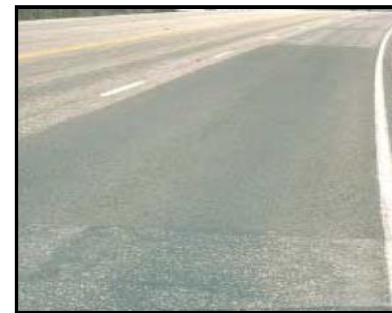
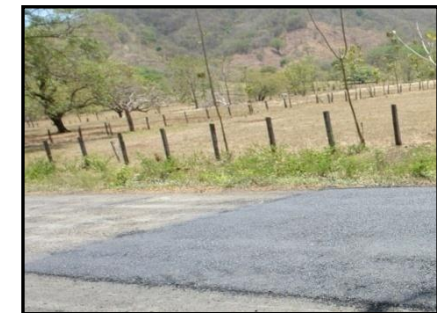
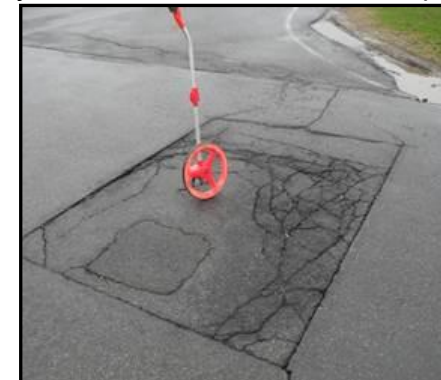
- **Bajo:** El bache se encuentra en buena condición y la calidad de ruedo es de severidad baja o mejor.
- **Medio:** El bache está moderadamente deteriorado ó la calidad de ruedo de severidad media o ambos.
- **Alto:** El bache se encuentra muy deteriorado ó la calidad de ruedo es de severidad alta o ambos.

(a) Bajo

(b) Medio

(c) Alto

**Figura 2.35** Imágenes de los niveles de severidad asociados a los Baches

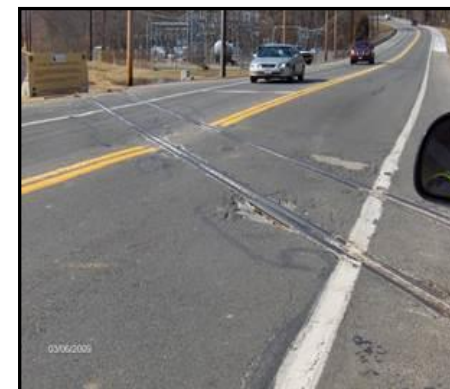
(a) Medio

(b) Alto

Figura 2.38 Imágenes de los niveles de severidad asociados al Cruce de Línea Férrea

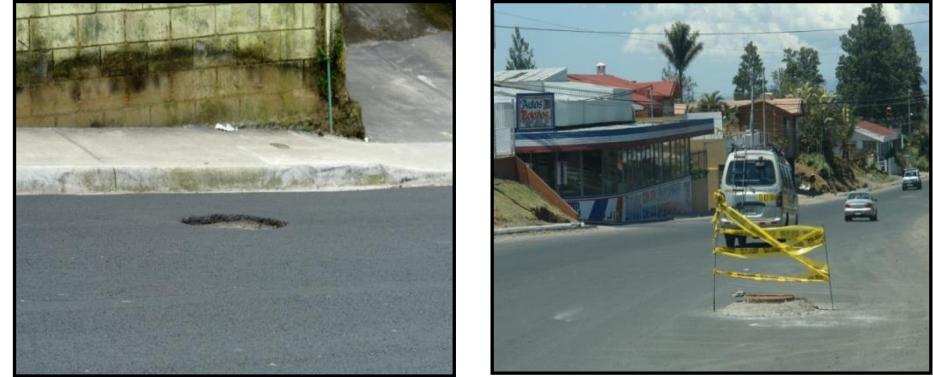
Figura 2.39 Caso especial, Alcantarillas Desniveladas

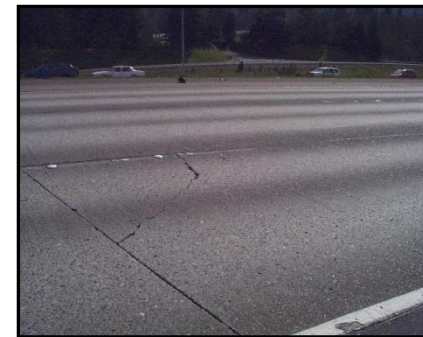
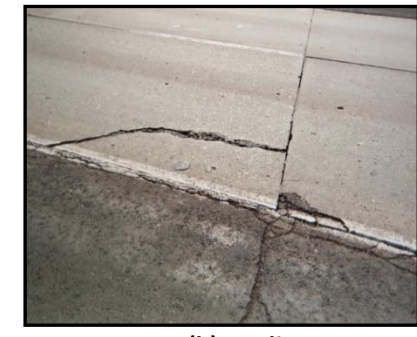
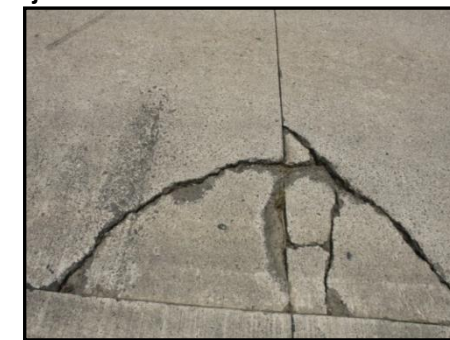
Figura 2.44 Imágenes de los niveles de severidad asociados a la Grieta de Esquina

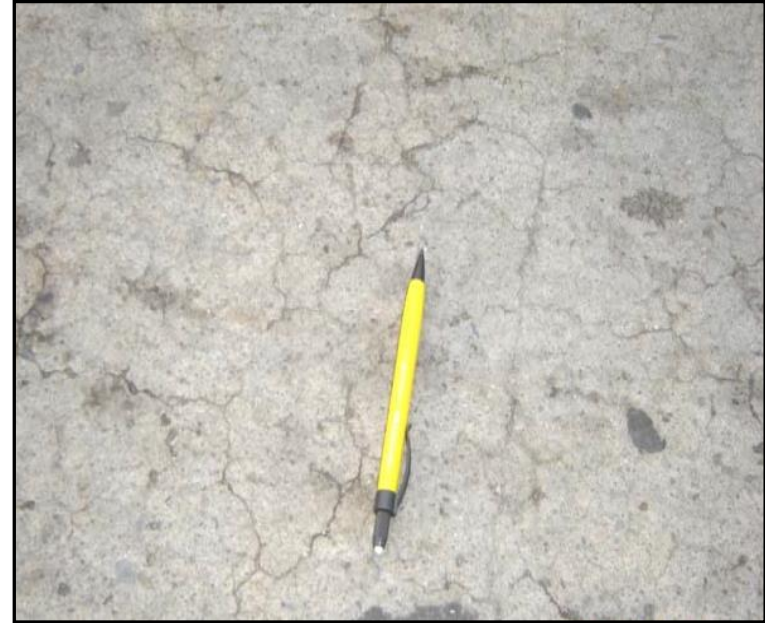
- Grietas finas, de menos de 2 m de longitud que no se extienden en toda la losa, ni en todo el espesor.

Figura 2.45 Imagen asociada a la Grieta por Contracción

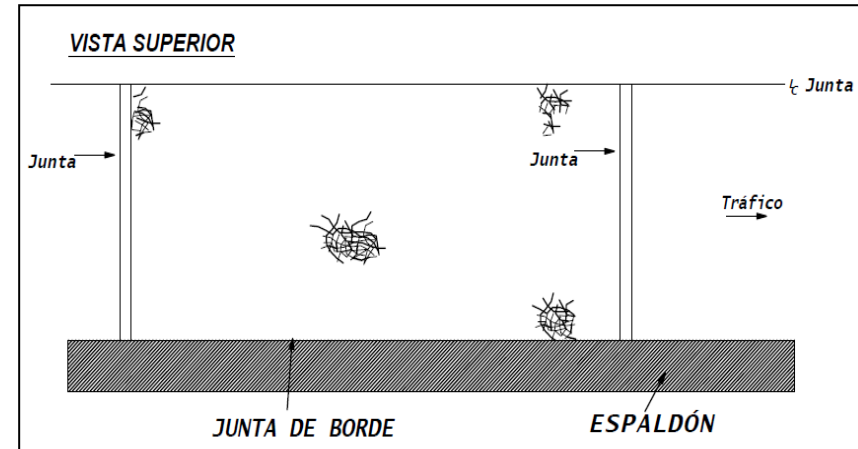
Figura 2.46 Esquema Grieta de Malla- Pavimento Rígido

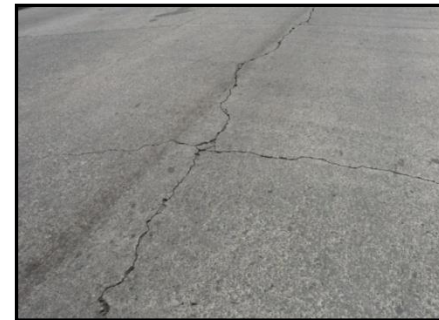
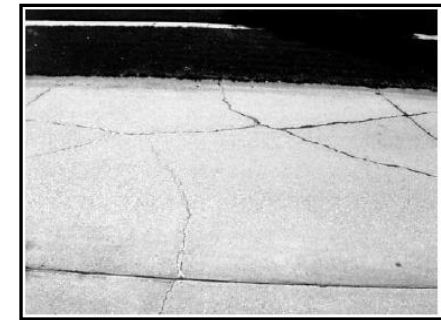
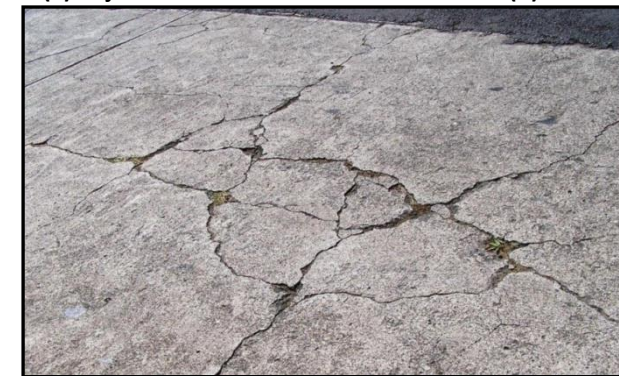
(a) Bajo

(b) Medio

(c) Alto

Figura 2.49 Imágenes de los niveles de severidad asociados a la Losa Dividida

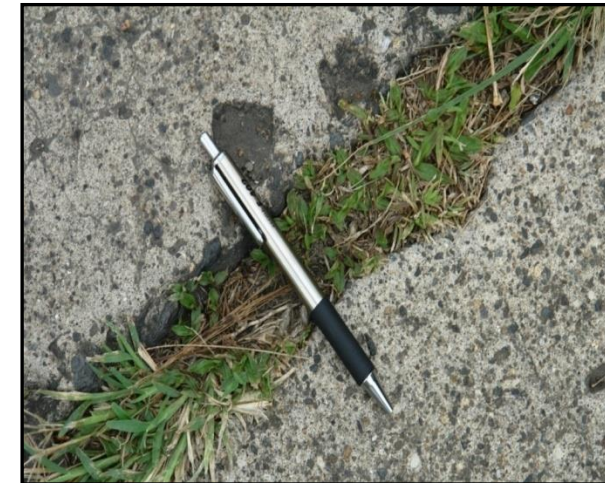
(a) Bajo

(b) Medio

(c) Alto

Figura 2.50 Imágenes de los niveles de severidad asociados al Daño en el Sello de Junta

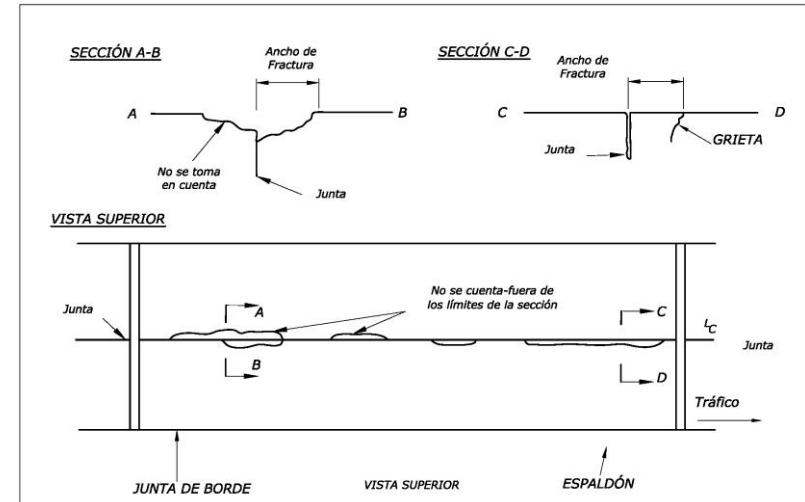
Figura 2.52 Esquema Fractura de Junta - Pavimento Rígido

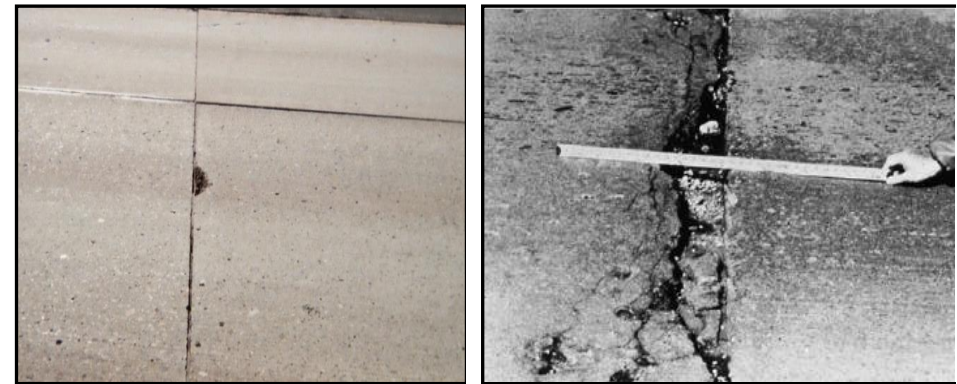
(a) Bajo

(b) Alto

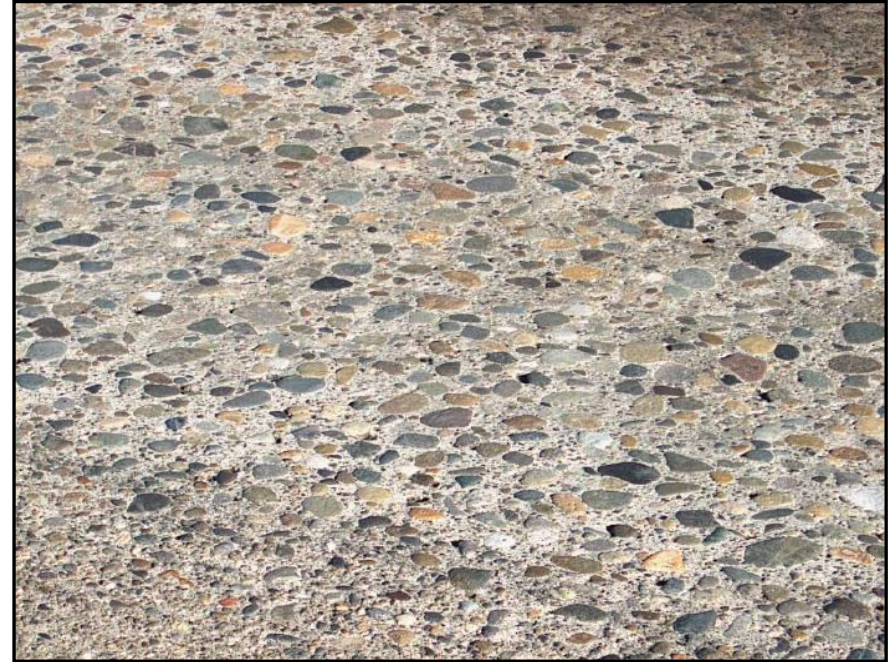
Figura 2.54 Imagen asociada a Pulimiento de Agregados

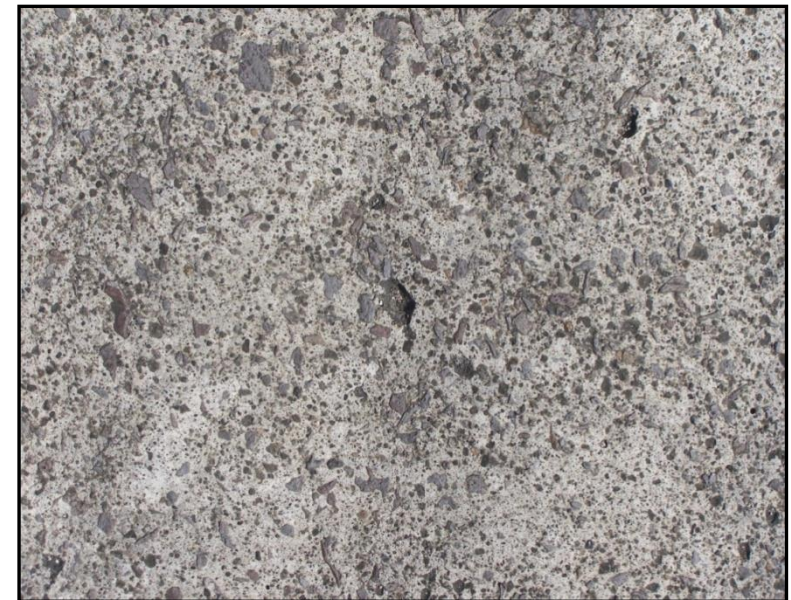
**Figura 2.56** Imagen asociada a Desprendimiento de Agregados

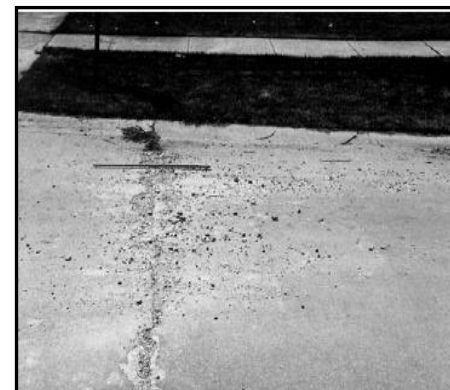
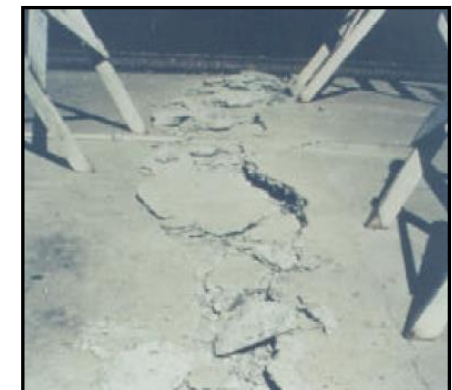
(a) Bajo

(b) Alto

**Figura 2.58** Imágenes de los niveles de severidad asociados a Voladura

- Las voladuras/explosiones ocurren en temperaturas altas, usualmente en las juntas o grietas transversales que no poseen ancho suficiente para que las losas se expandan. Al colisionar la presión hace que los bordes de las losas exploten.

- En una grieta se cuenta como una losa, si ocurre en una junta cuenta como dos losas.

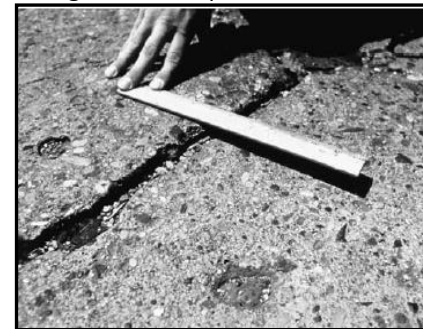
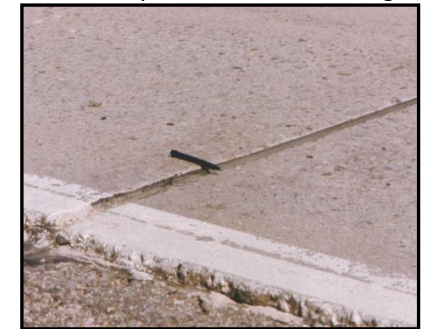
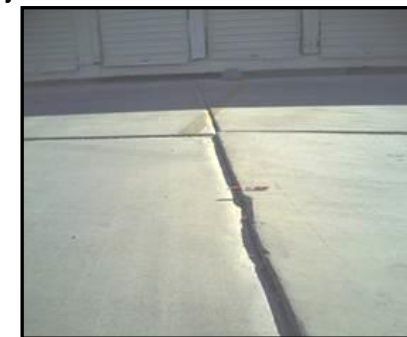
(a) Bajo

(b) Medio

(c) Alto

Figura 2.60 Imágenes de los niveles de severidad asociados a Escalonamiento entre Calzada y Juntas

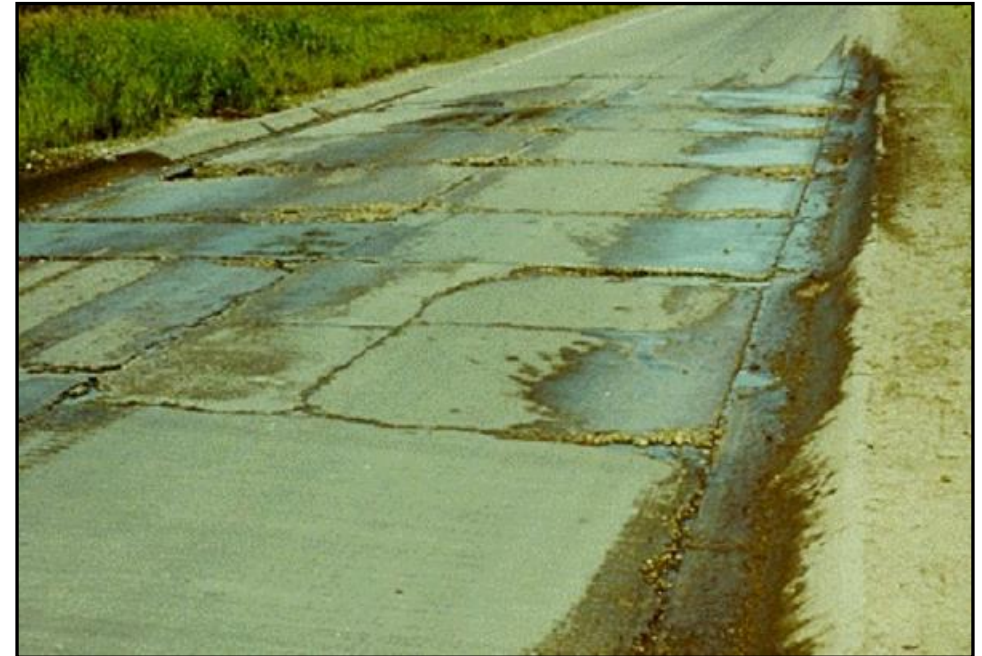
Figura 2.63 Imagen asociada a Bombeo

- Este deterioro consiste en la salida (lavado) del material de fundación (base) a través de juntas o grietas.

- Evaluar previamente el sistema de drenaje superficial o subdrenajes, para lo cual y si corresponde, se deberán tomar las medidas correctivas necesarias para evitar afectaciones en la estructura del pavimento.
- Localizar el origen del agua infiltrada; si es por las mismas juntas y grietas, se resellan mediante la actividad de Sello de juntas y grietas.

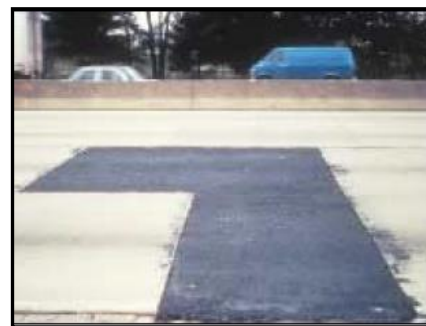
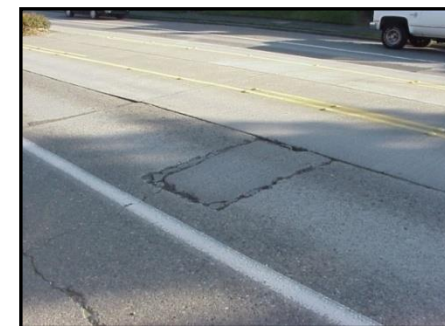
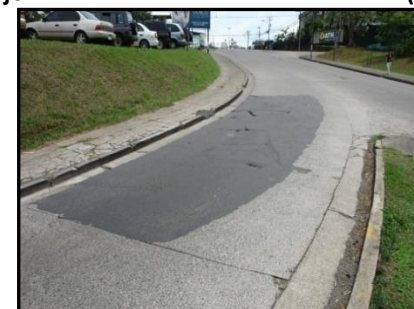
(a) Bajo

(b) Medio

(c) Alto

Figura 2.67 Imágenes de los niveles de severidad asociados a Baches mayores a 0,5 m<sup>2</sup>

- **Bajo:** El bache funciona bien con poco o ningún deterioro.
- **Medio:** El bache se encuentra moderadamente deteriorado o moderadamente fracturado en los bordes o ambos. El material del bache se puede quitar con mucho esfuerzo.
- **Alto:** El bache se encuentra muy deteriorado, necesita reemplazo.

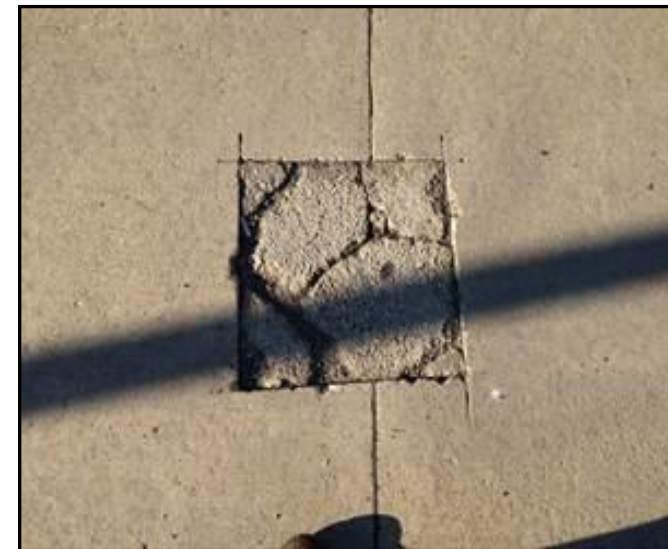
Figura 2.69 Imágenes del nivel de severidad alta asociado a Baches menores a 0,5 m<sup>2</sup>

- **Bajo:** El bache funciona bien con poco o ningún deterioro.
- **Medio:** El bache se encuentra moderadamente deteriorado o moderadamente fracturado en los bordes o ambos. El material del bache se puede quitar con mucho esfuerzo.
- **Alto:** El bache se encuentra muy deteriorado, necesita reemplazo.

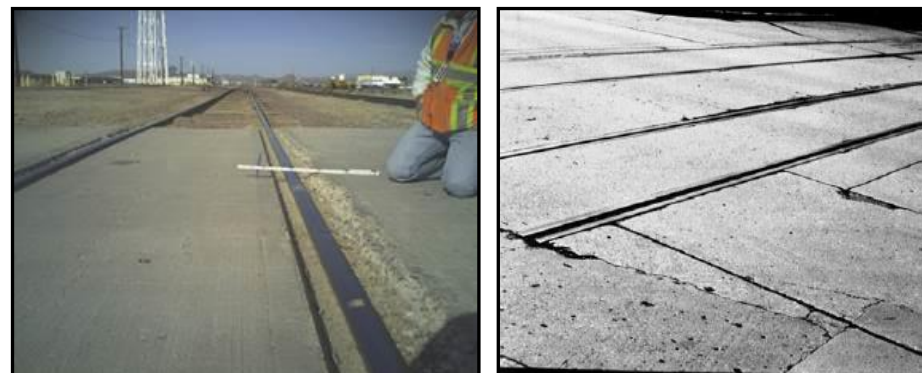
(a) Bajo

(b) Alto

- **Para todos los casos:** Corrección de los bordes mediante reparación de losas en espesores parciales.

\*Se utilizaron los criterios establecidos por la Norma ASTM D6433 (2011) correspondientes al deterioro **Escalonamiento entre calzada y juntas**, mostrado anteriormente.

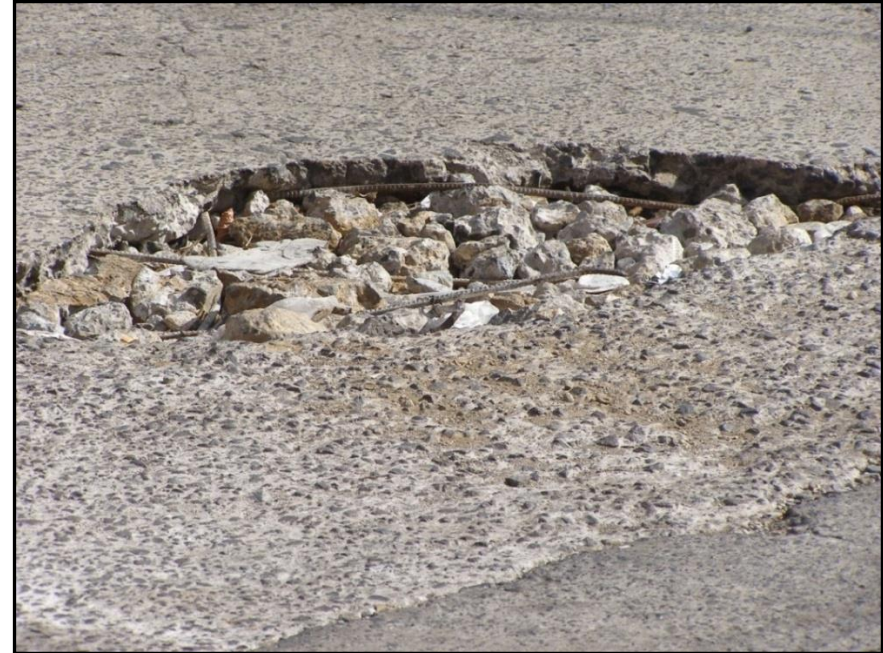
Figura 2.71 Caso Especial, Huecos en Pavimento Rígido.

A estos deterioros no se le asignarán grados de severidad pues se considera que son de atención inmediata y aunque no se contabilizan para el cálculo del PCI, se reitera que deben ser registrados en la auscultación visual para su correspondiente corrección, ya que constituyen un riesgo para los usuarios de las vías.

- Fundaciones y capas inferiores inestables.
- Espesores del pavimento estructuralmente insuficientes.
- Defectos constructivos.
- Retención de agua en zonas hundidas y/o fisuradas.
- Mortero poco homogéneo.

- Evaluar previamente el sistema de drenaje superficial o subdrenajes, para lo cual y si corresponde, se deberán tomar las medidas correctivas necesarias para evitar afectaciones en la estructura del pavimento.
- Reemplazo de las losas afectadas.
